Cobre Panamá

Maintenance Work Order / Orden de Trabajo de Mantenimiento			
Work Order No. / No. Orden Trabajo	722805 WM		Original Copy
Start Date / Fecha Inicio	02/12/21	Priority / Prioridad	2
Counter Reading / Lectura Medidor		WO Type / Tipo Orden	Corrective Order
Category Code / Código Categoría	-. 068-Pump -. Work Order Reference Equip./Asset Condition	Status / Estado	OT emitida y liberada
		Supervisor	Proc Water Management Supvsr

Asset General Information. / Información General Activo	
Asset No. / No. Activo	391-PP-9078
Manufacturer / Fabricante	FLSmidth
Model Desc. / Desc. Modelo	Pump Sump Water Treatment Reagents Area
P&ID	P&ID
Parent / Padre	391-PP-1005 Pumps Raw Water Clarifier
Warranty / Garantia	NO

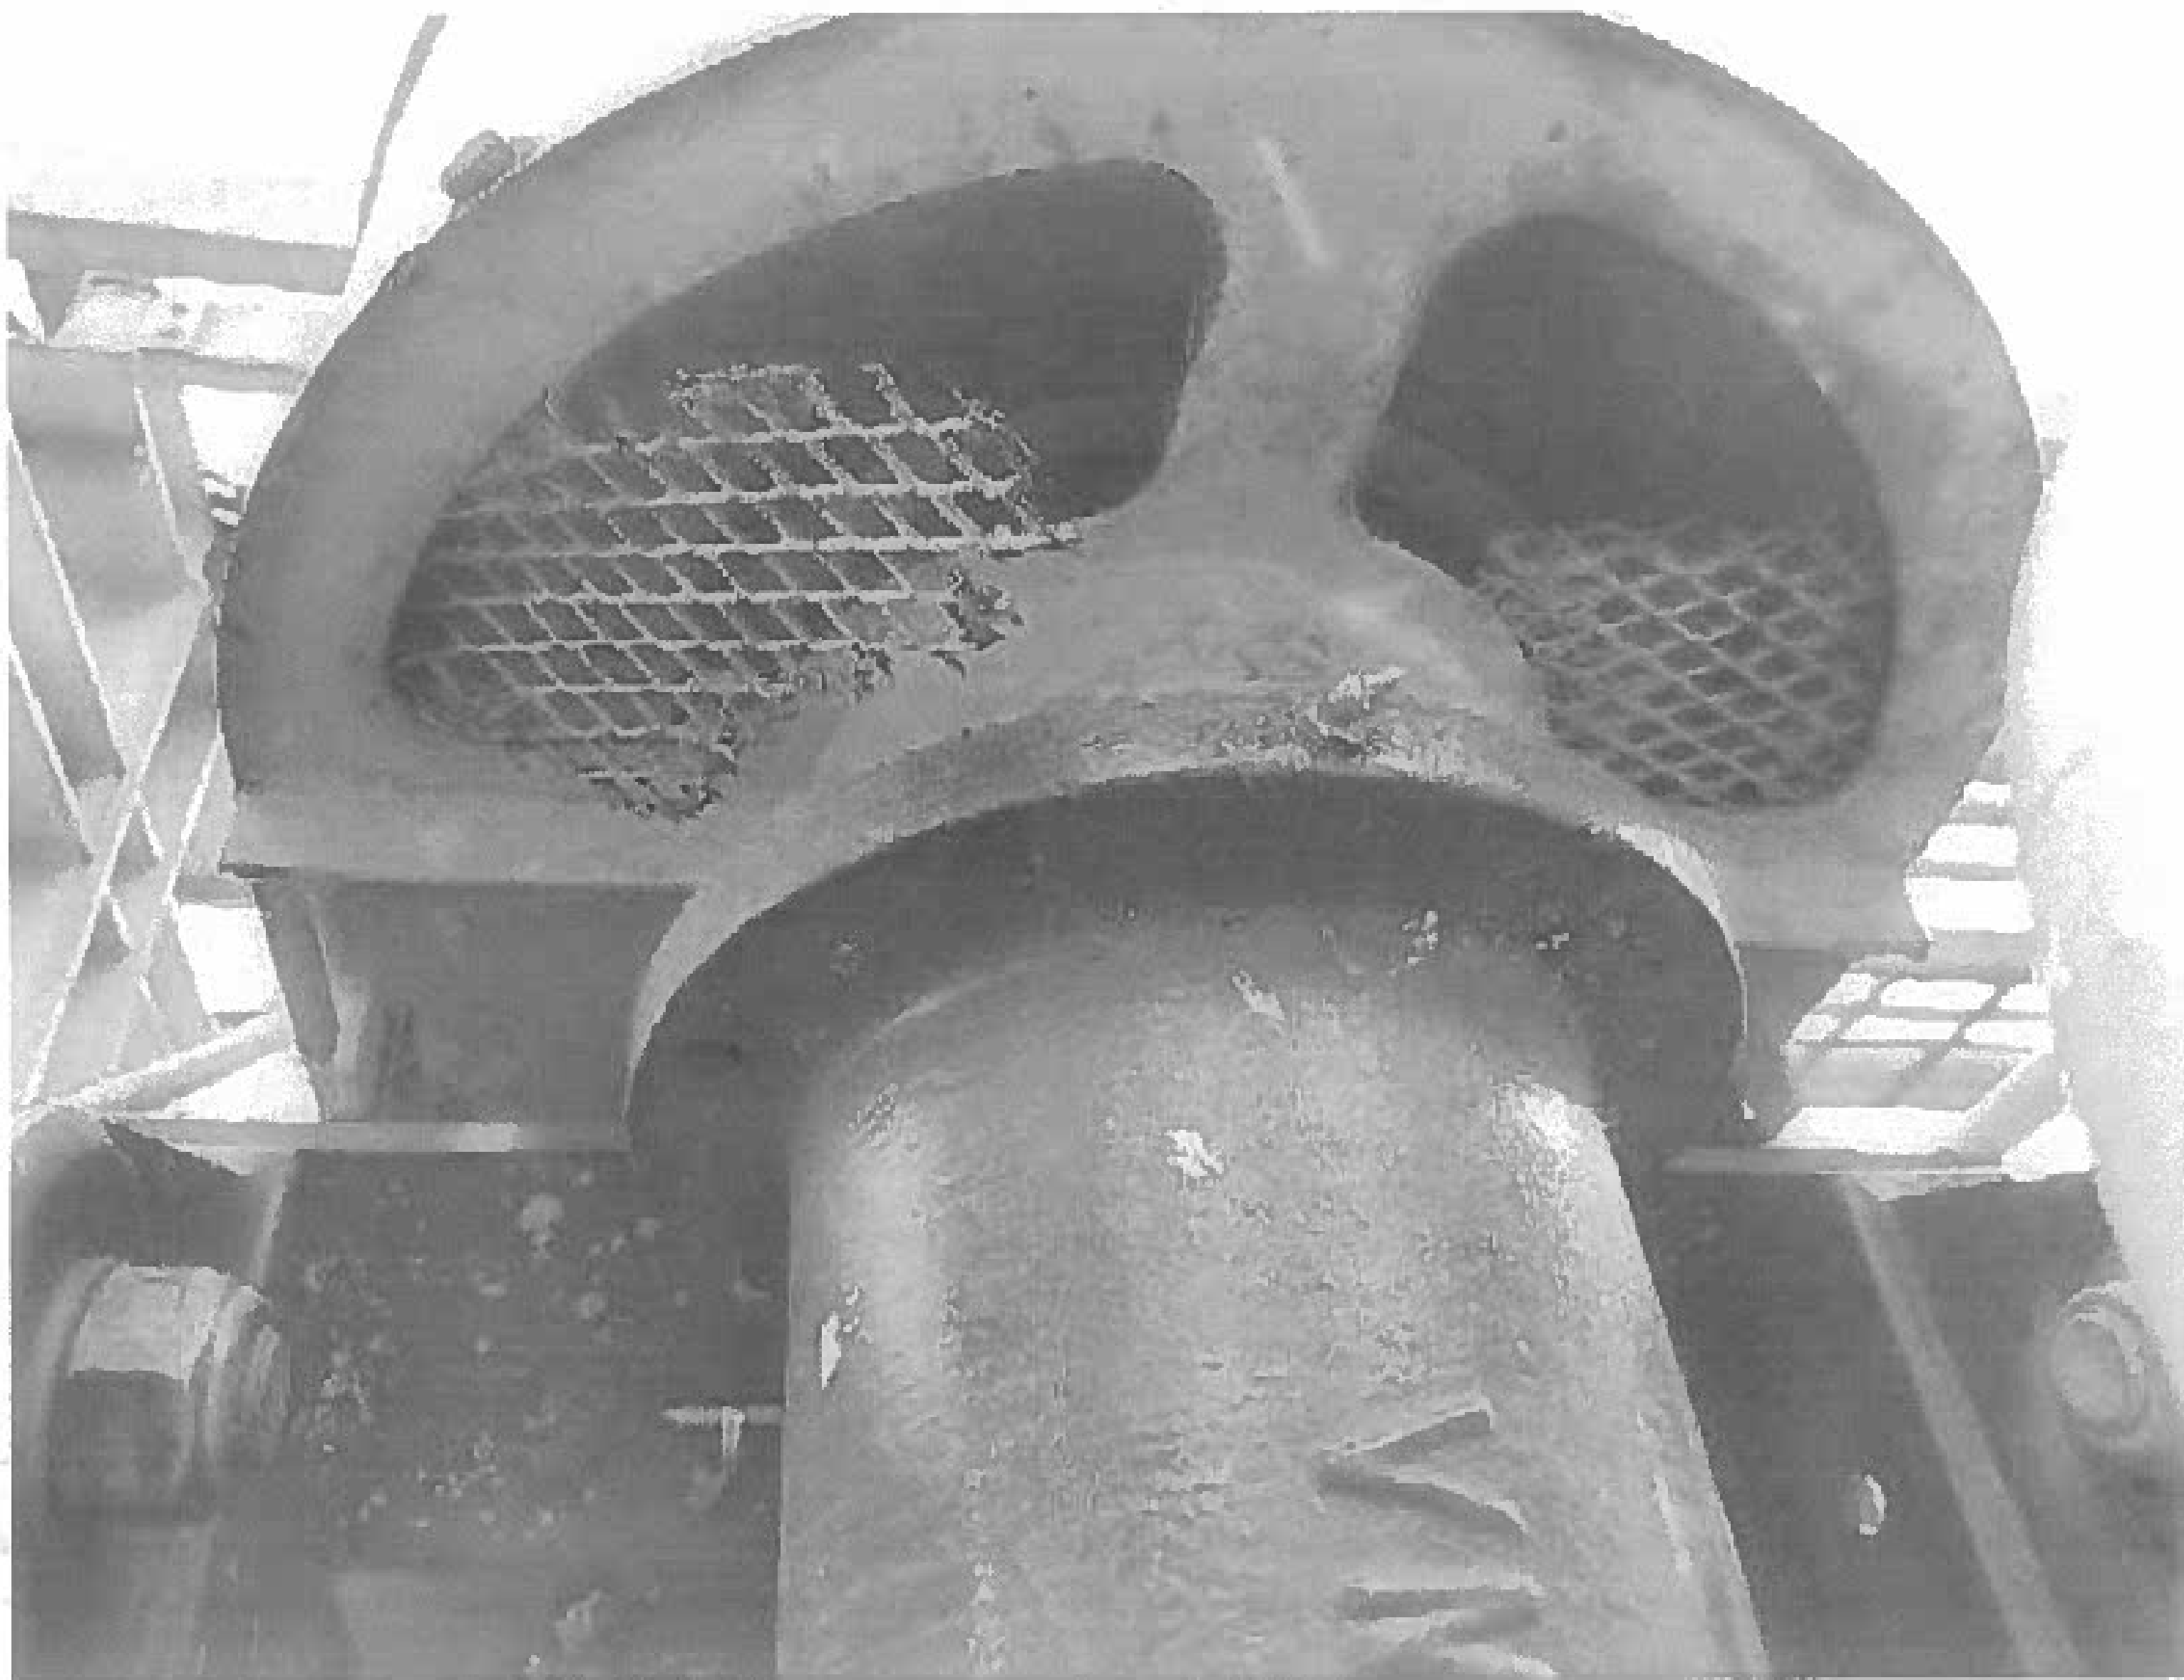
filename: 391-PP-9078.JPG

Failure / Falla	malla rota de la guarda
Analysis / Análisis	oxidación de la malla
Solution / Solución	cambio de malla de guarda

Se solicita la reparación de la guarda de la bomba de sumidero 391PP9078, la misma mantiene deterioro de la malla inferior.
Adjunto imagen
*Se realizó alineamiento de poleas y tención de correas
* Limpieza y mantenimiento completo de la bomba
